## 12-15 迈锐宝空调没作用

威驰协议盒 [Hiworld 威驰协议盒](#) 2021-01-25 10:30

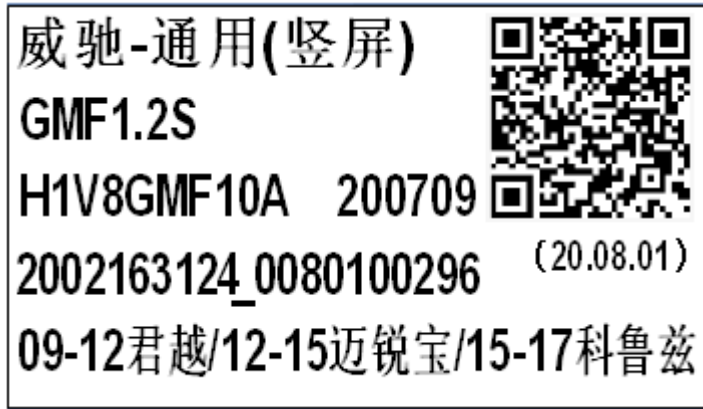
1、确认协议盒型号 GMF1.2S (注意：迈锐宝旗舰版需要升级到 200709 以上版本)

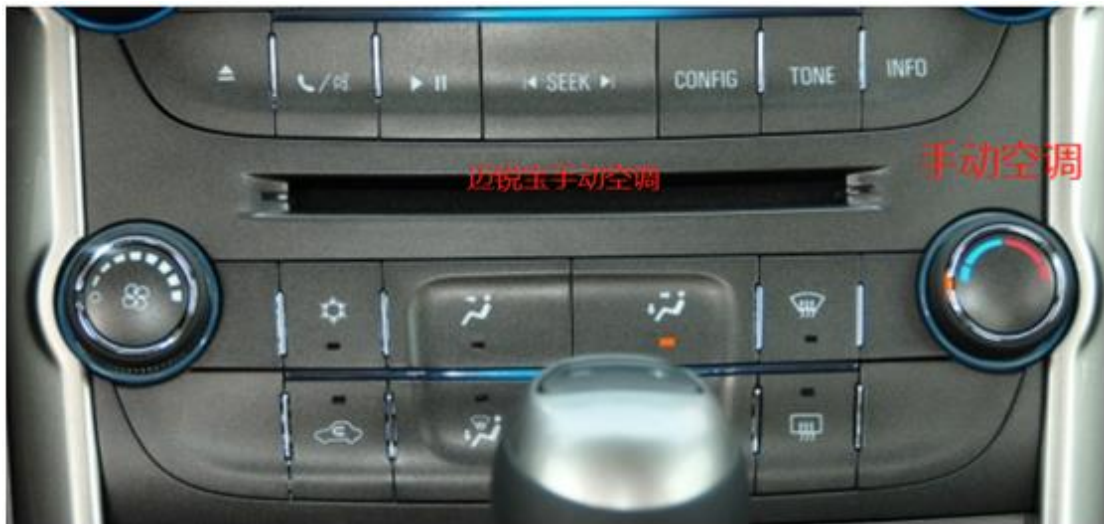
迈锐宝手动空调

2、12-15 迈锐宝三种空调面板，分别是手动空调、自动空调、自动空调旗舰版，按对应空调面板选择车型。

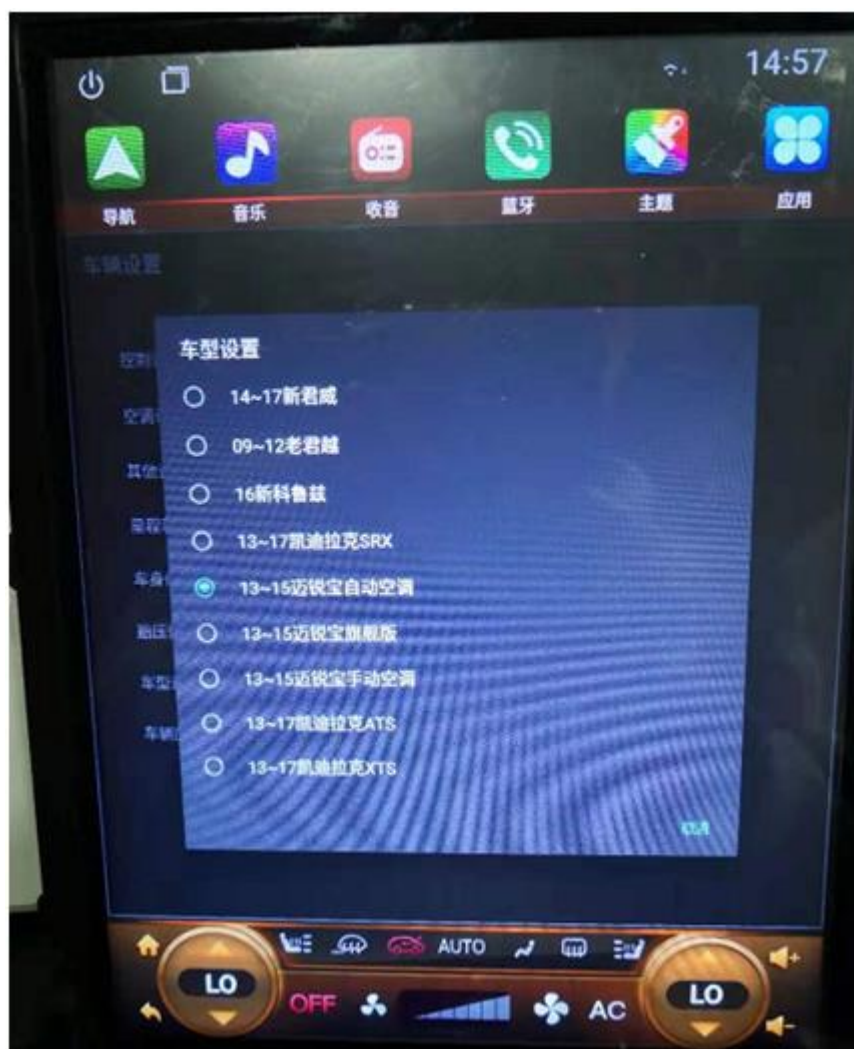
(注意：鼎微方案在工厂设置里选车型后，还需要在车辆设置里再选一次车型。)
